RELEVAMIENTO DE LA OBRA DE ALEJANDRO CHRISTOPHERSEN EN EL ASILO MARIN DE LA CIUDAD DE LA PLATA, ARGENTINA.

Arq. R. Delâge, Rest. R. Lofeudo, Dra. V.G. Rosato
Laboratorio de Entrenamiento Multidisciplinario para la Investigación Tecnológica (LEMIT)
direccion@lemit.gov.ar

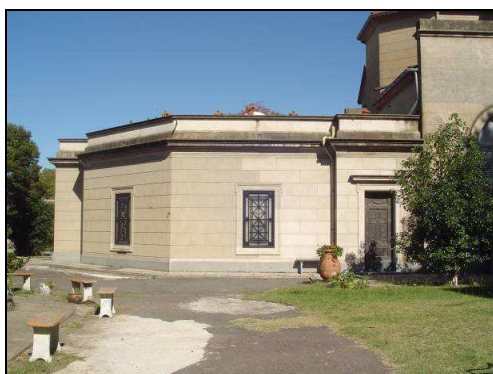
La década que distancia la construcción del asilo respecto a la cripta conlleva el uso de los mismos materiales en la estructura muraria a fin de mimetizarse desde el exterior con el edificio existente con el uso del símil piedra buñado. Se observa que la piel del muro ha sido intervenida, distinguiéndose pequeños sectores con cambio de coloración atribuidas a los parchados que difieren al original (Fig. 26).

Fig. 26 Diferencia de coloración del muro Fig. 27 Cubierta revestida con membrana

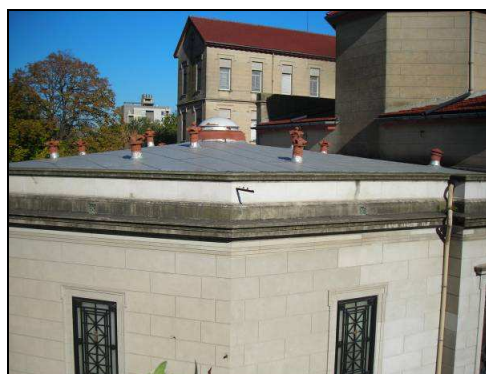
La cubierta de la cripta ha sido revestida por sucesivas capas de membrana asfáltica, y selladores a base de caucho, para detener el paso de agua pluvial. Por este motivo es difícil la determinación de los materiales constitutivos de la misma (Fig. 27).

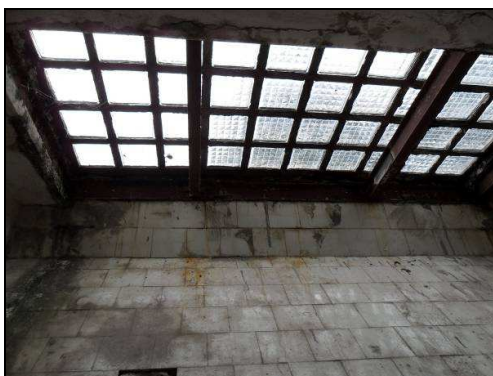
Fig. 28 Tragaluz

Desde la vereda perimetral exterior se observa un tragaluz conformado por una estructura de hierro y ladrillos de vidrio, con el fin de dar luz natural al vitral principal de la cripta. La perfilaría de hierro se encuentra corroída (Fig. 28) y los ladrillos de vidrio desprendidos, dando ingreso de agua directa y polvo generando un sitio propicio para el desarrollo de diversos organismos (Fig. 29).

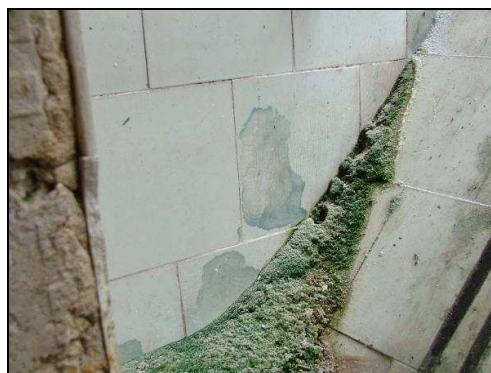
Para el relevamiento de microorganismos se tomaron muestras que fueron analizadas en microscopio, comprobándose que en la base, donde se deposita el polvo, había presencia de diversas algas (*Haematococcus*), diatomeas pennadas y cianobacterias (*Chroococcus* y *Lyngbia*), y también una cianobacteria del género *Oscillatoria* que se desarrolla en las mayólicas, causando manchas verde azuladas

extensas y de casi imposible remoción, porque penetran por las micro-fisuras del esmaltado y se expanden bajo la capa vitrificada. [8] [9]

Fig. 29 Asentamiento de polvo agua

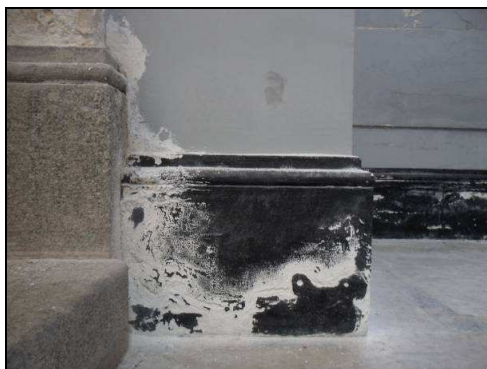
Un factor de deterioro importante es el ingreso de humedades ascendentes por capilaridad y/o permeabilidad, proceso que depende del nivel de la capa freática, teniendo en cuenta que parte de la cripta se halla enterrada a 3 metros bajo el nivel de suelo natural. Estas humedades producen eflorescencias y desprendimiento de materiales especialmente en el sector de la tronera y descenso de la escalera que conduce al exterior (Fig. 30). Se observan vestigios de la aplicación de soluciones de siliconas para bloquear el ingreso de humedad por sistema de inyección, sin la obtención del efecto deseado (Fig.31).

Fig.30 Humedades ascendentes

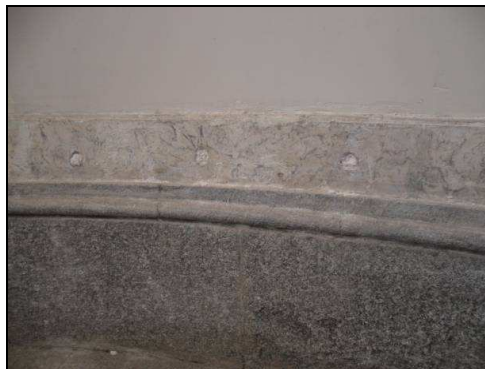
Fig. 31 Sistema de siliconado

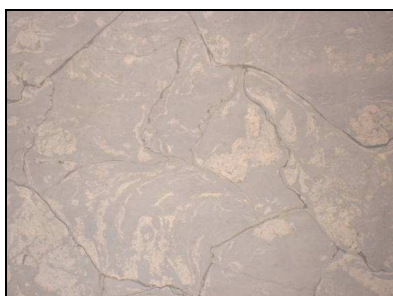
Fig. 33 Escayola original

Las escayolas (Fig. 32) del templete imitan los revestimientos naturales de placa de mármol. Su composición es de yeso de máxima pureza cocido y yeso cristalizado (selenita), pulverizados, los cuales amasados con agua de cola de origen animal y pigmentos permiten la aplicación directa sobre los revoques de los muros y columnas, adaptándose en formatos cóncavos y convexos, como también elementos pre-moldeados. El procedimiento de aplicación se realiza en dos capas donde, por medio de incrustación, la segunda masa aporta los colores adecuados para imitar una determinada veta de piedra que concluye con el pulido a base de pómez y agua (Fig. 34). [10] Esta pasta veteada ha sufrido fisuraciones y desprendimientos por humedades y malas intervenciones. Cabe destacar que las placas del ingreso lateral

derecho de la escalinata han sido recubiertas con algún tipo de barniz protector que hoy le otorga un color amarillento que remarca las fisuras (Fig. 33). En otros casos las placas han sido sustituidas por nuevos revoques sin ornamentación.

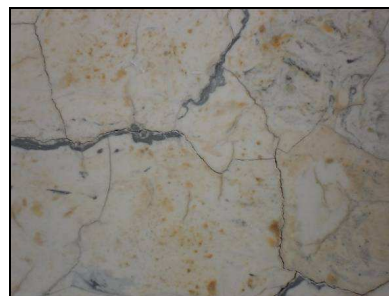
Fig. 34 Escayola alterada

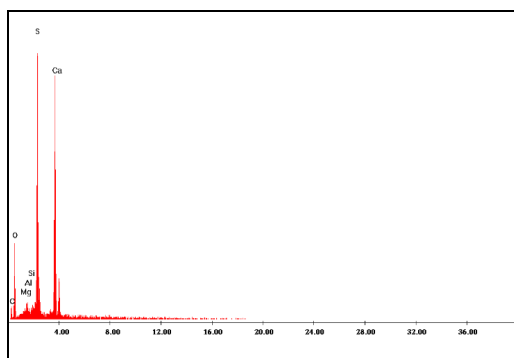
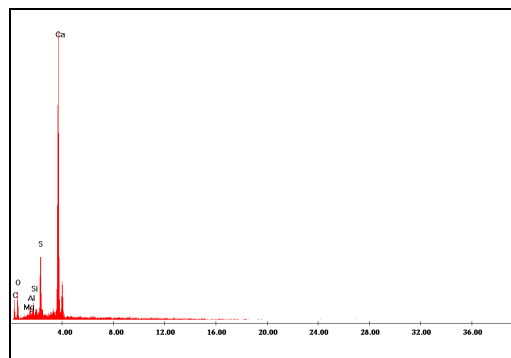
Algunos de estas placas se hallan en un estado de deterioro visible, por lo que se retiraron pequeños trozos ya desprendidos que se observaron bajo microscopio electrónico de barrido y analizaron cualitativamente mediante EDE (Espectrometría de Dispersión de Electrones) (Fig. 35 y 36).

Dada la alta proporción de S (azufre) y Ca (calcio), se confirma la presencia del yeso ($\text{SO}_4 \text{Ca}$ - sulfato de calcio) como base del material. En cuanto al pigmento, los análisis realizados en el material gris y el negro arrojan una proporción algo mayor de C (carbono), por lo que se supone que las vetas se realizaron utilizando negro de humo, un compuesto orgánico. Para poder confirmar y profundizar este tema, sería necesario realizar otros ensayos que permitan analizar materiales orgánicos, como por ejemplo, espectrometría de infrarrojo.

Fig. 35 Espectro de la escayola blanca

Fig. 36 Espectro de la escayola gris
